VOLVO EX30

Vid montering av Bra Vision's husvagnsbackspegel på VOLVO EX30 är det viktigt att klacken på gummifoten ligger kloss an mot plåten på bilen för att monteringen ska vara korrekt utförd och att placeringen ska vara som på bilden nedan.

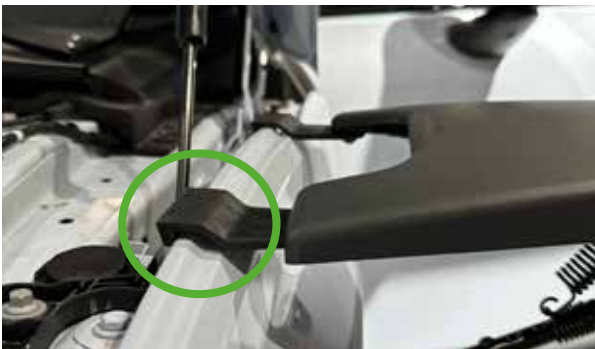
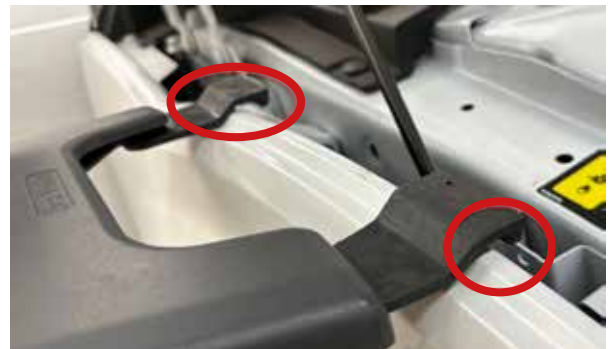
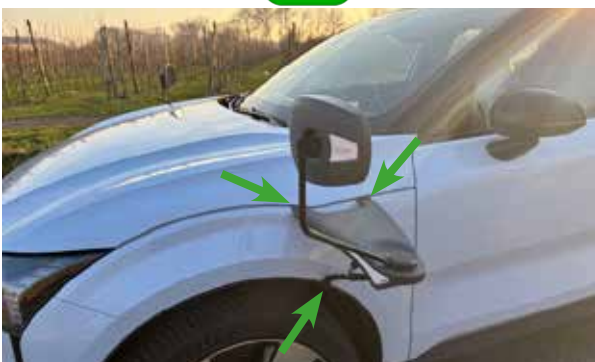
When installing Bra Vision's caravan rear-view mirrors on a VOLVO EX30, it is important that the heel of the rubber foot is flush with the sheet metal of the car so that the installation is carried out correctly and that the placement is as in the picture below.
